zu unserem Bedauern müssen wir Ihnen mitteilen, dass es bei folgenden Artikeln aufgrund fertigungstechnischer Unregelmäßigkeiten zu sicherheitsrelevanten Beschädigungen kommen kann. Betroffen sind die Holz-Stehleitern 2 x 4 SPR (Layher Art. 1038204) und 2x5 SPR (Layher Art. 1038205).

Firma Dämmrich-Leitern
Inhaber Roger Dämmrich
Eisenberger Straße 57 a
07639 Weißenborn

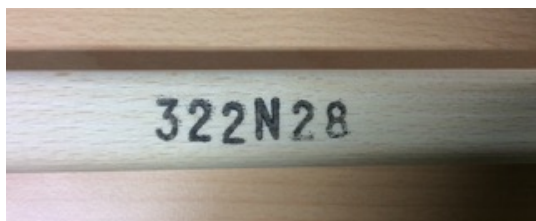
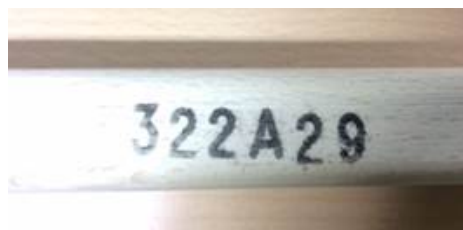
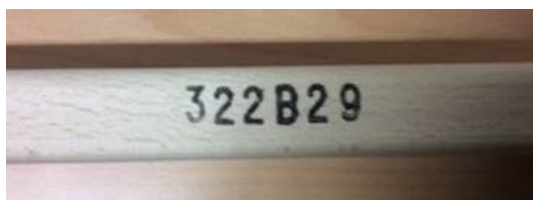
Wir bitten Sie, alle Leitern der entsprechenden Chargen-Nummern 322N28 / 322A29 / 322B29 (siehe auch angehängte Bilddatei) zum kostenfreien Umtausch anzuzeigen.

Die Chargennummer zur Identifikation der betroffenen Leitern befindet sich auf der Unterseite der ersten Leitersprosse.
